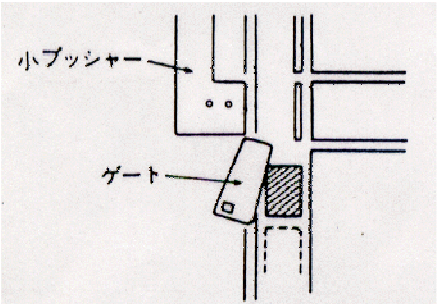
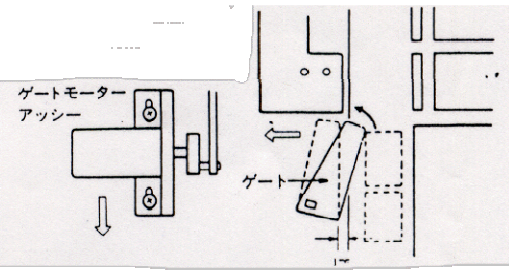
| <p>⑧ 待機台で1段目の17牌目が横になってしまう</p> | <p>i 小ブッシヤ-のストロ-クが足りないためか?</p> <p>ii 板バネが強すぎるか?</p> <p>iii 小ブッシヤ-用のモ-タ-の回轉不良か?</p> | <p>I 小ブッシヤ-モ-タ-アッシ-取付けビスをゆるめて⑦のaの寸法を1~1.5mmに調整して下さい</p> <p>II 板バネを少し弱くする</p> <p>III 小ブッシヤ-用モ-タ-交換</p> |
| <p>⑨ ゲ-トが完全に開かない</p> | <p>ゲ-トモ-タ-アッシ-が前に出すぎているためです</p> | <p>ゲ-トモ-タ-アッシ-の取付けビスをゆるめて調整して下さい</p> |

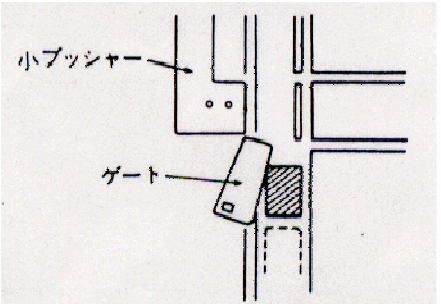
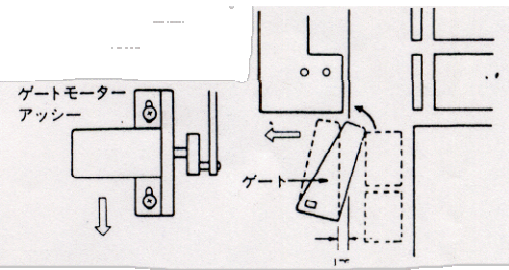
| <p>⑩ 待機台で1段目の17牌目が横になってしまう</p> | <p>i 小ブッシヤ-のストロ-クが足りないためか?</p> <p>ii 板バネが強すぎるか?</p> <p>iii 小ブッシヤ-用のモ-タ-の回轉不良か?</p> | <p>I 小ブッシヤ-モ-タ-アッシ-取付けビスをゆるめて⑦のaの寸法を1~1.5mmに調整して下さい</p> <p>II 板バネを少し弱くする</p> <p>III 小ブッシヤ-用モ-タ-交換</p> |
| <p>⑪ ゲ-トが完全に開かない</p> | <p>ゲ-トモ-タ-アッシ-が前に出すぎているためです</p> | <p>ゲ-トモ-タ-アッシ-の取付けビスをゆるめて調整して下さい</p> |
