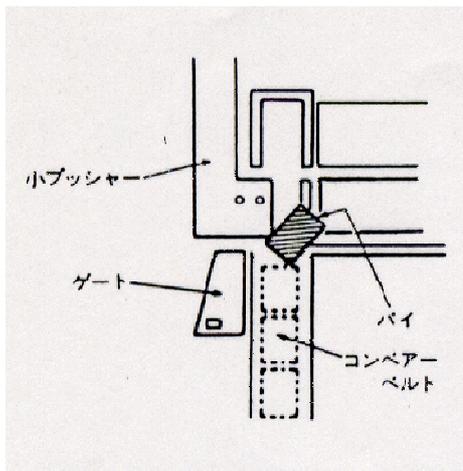
<p>⑥ 小ブッシャーが牌を挟み込む</p>

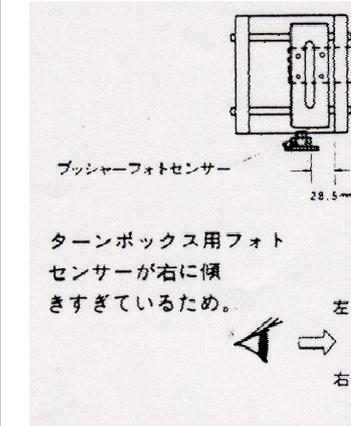
<p>小ブッシャー用フォトセンサーが右に傾きすぎているためです</p>

<p>センサー取付け、ビスをゆるめて 28.5mm に調整して下さい</p> <p>センサー取付け、ビスをゆるめ 3mm に調整して下さい</p>
<p>⑦ 小ブッシャーが少し押し止まってしまう</p>

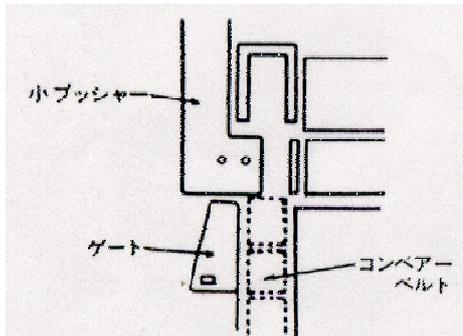
<p>小ブッシャーモーターアッシーが左によりすぎているためです</p>

<p>a の寸法が 1.5mm 以上ある場合小ブッシャーアッシー取付けビスをゆるめて調整して下さい</p>
<p>⑧ 待機台で1段目の17牌目が横になってしまう</p>

<p>i 小ブッシャーのストロークが足りないためか？</p> <p>ii 板バネが強すぎるか？</p> <p>iii 小ブッシャー用のモーターの回転不良か？</p>	<p>I 小ブッシャーモーターアッシー取付けビスをゆるめて⑦の a の寸法を 1~1.5mm に調整して下さい</p> <p>II 板バネを少し弱くする</p> <p>III 小ブッシャー用モーター交換</p>
<p>⑨ ゲートが完全に開かない</p>

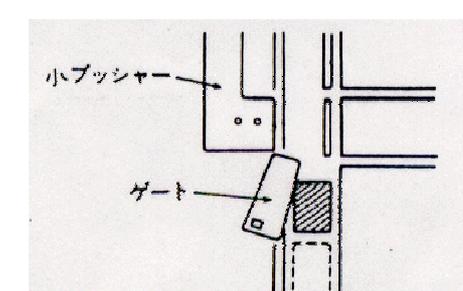
<p>ゲートモーターアッシーが前に出すぎているためです</p>	<p>ゲートモーターアッシーの取付けビスをゆるめて調整して下さい</p>
